RELATORIO FOTOGRÁFICO – Data: 27/03/2023 a 03/04/2023 –ALVORADA DE MINAS

MARCELO MUNNO SANTOS E CIA LTDA-
ME

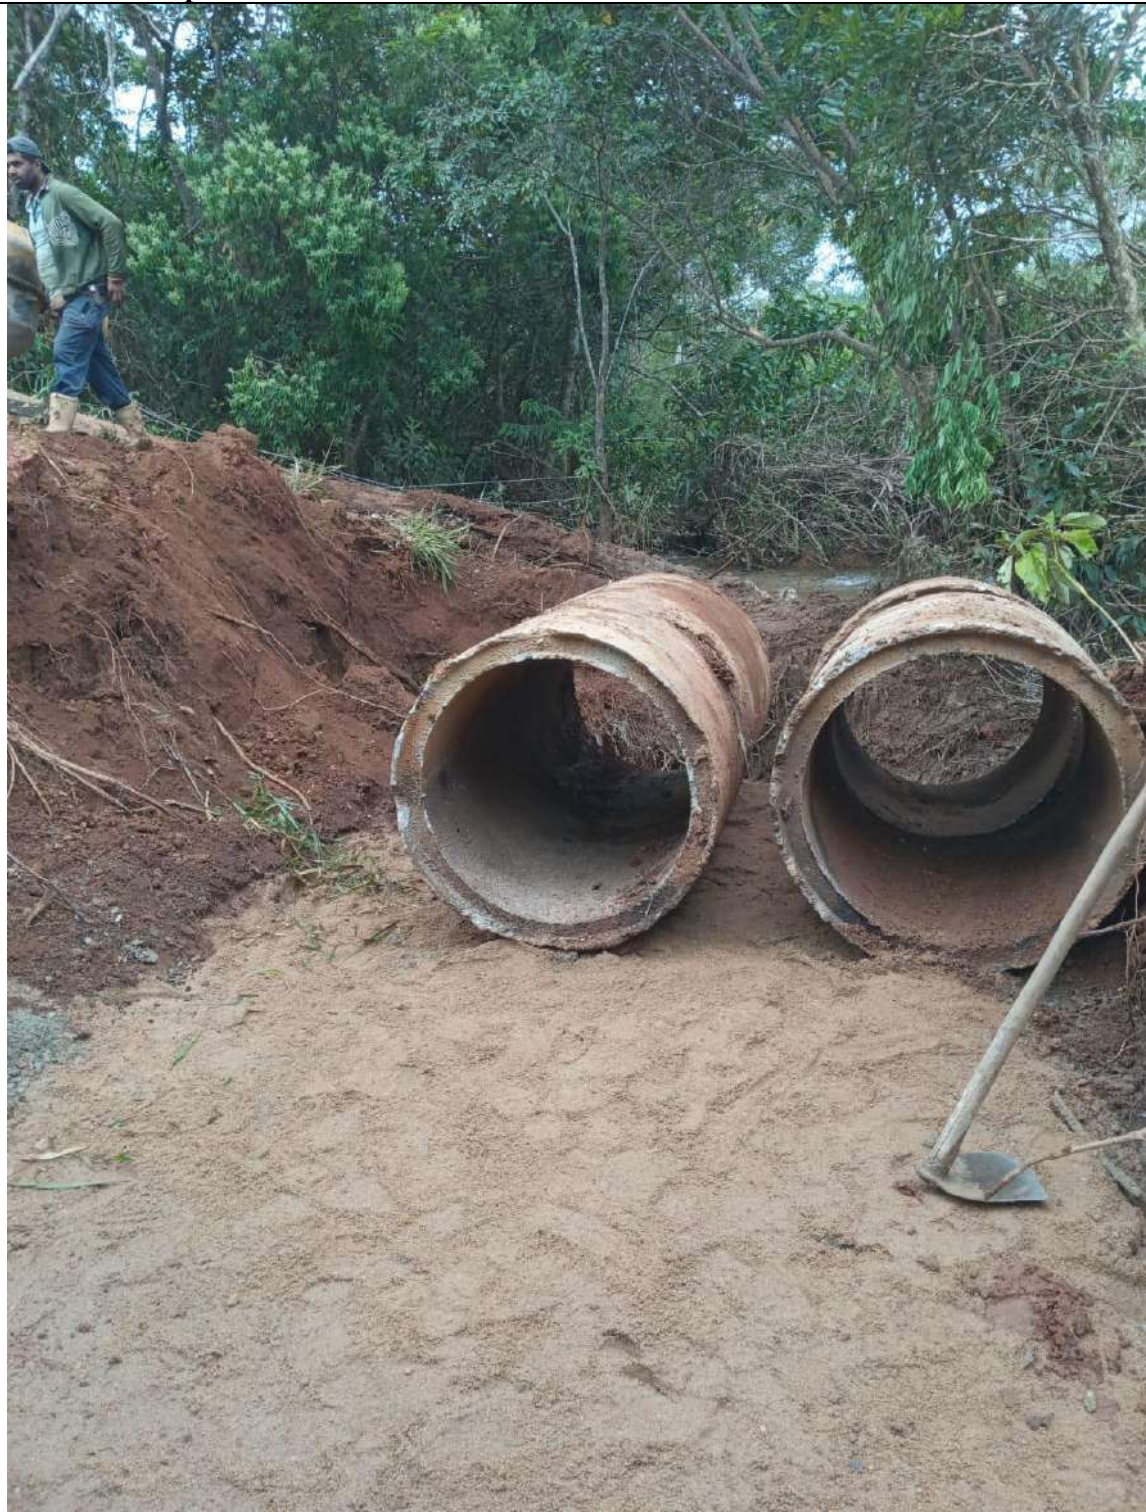
Local : Lapinha / Alvorada de Minas MG

Remoção da manilhas existentes com reaproveitamento

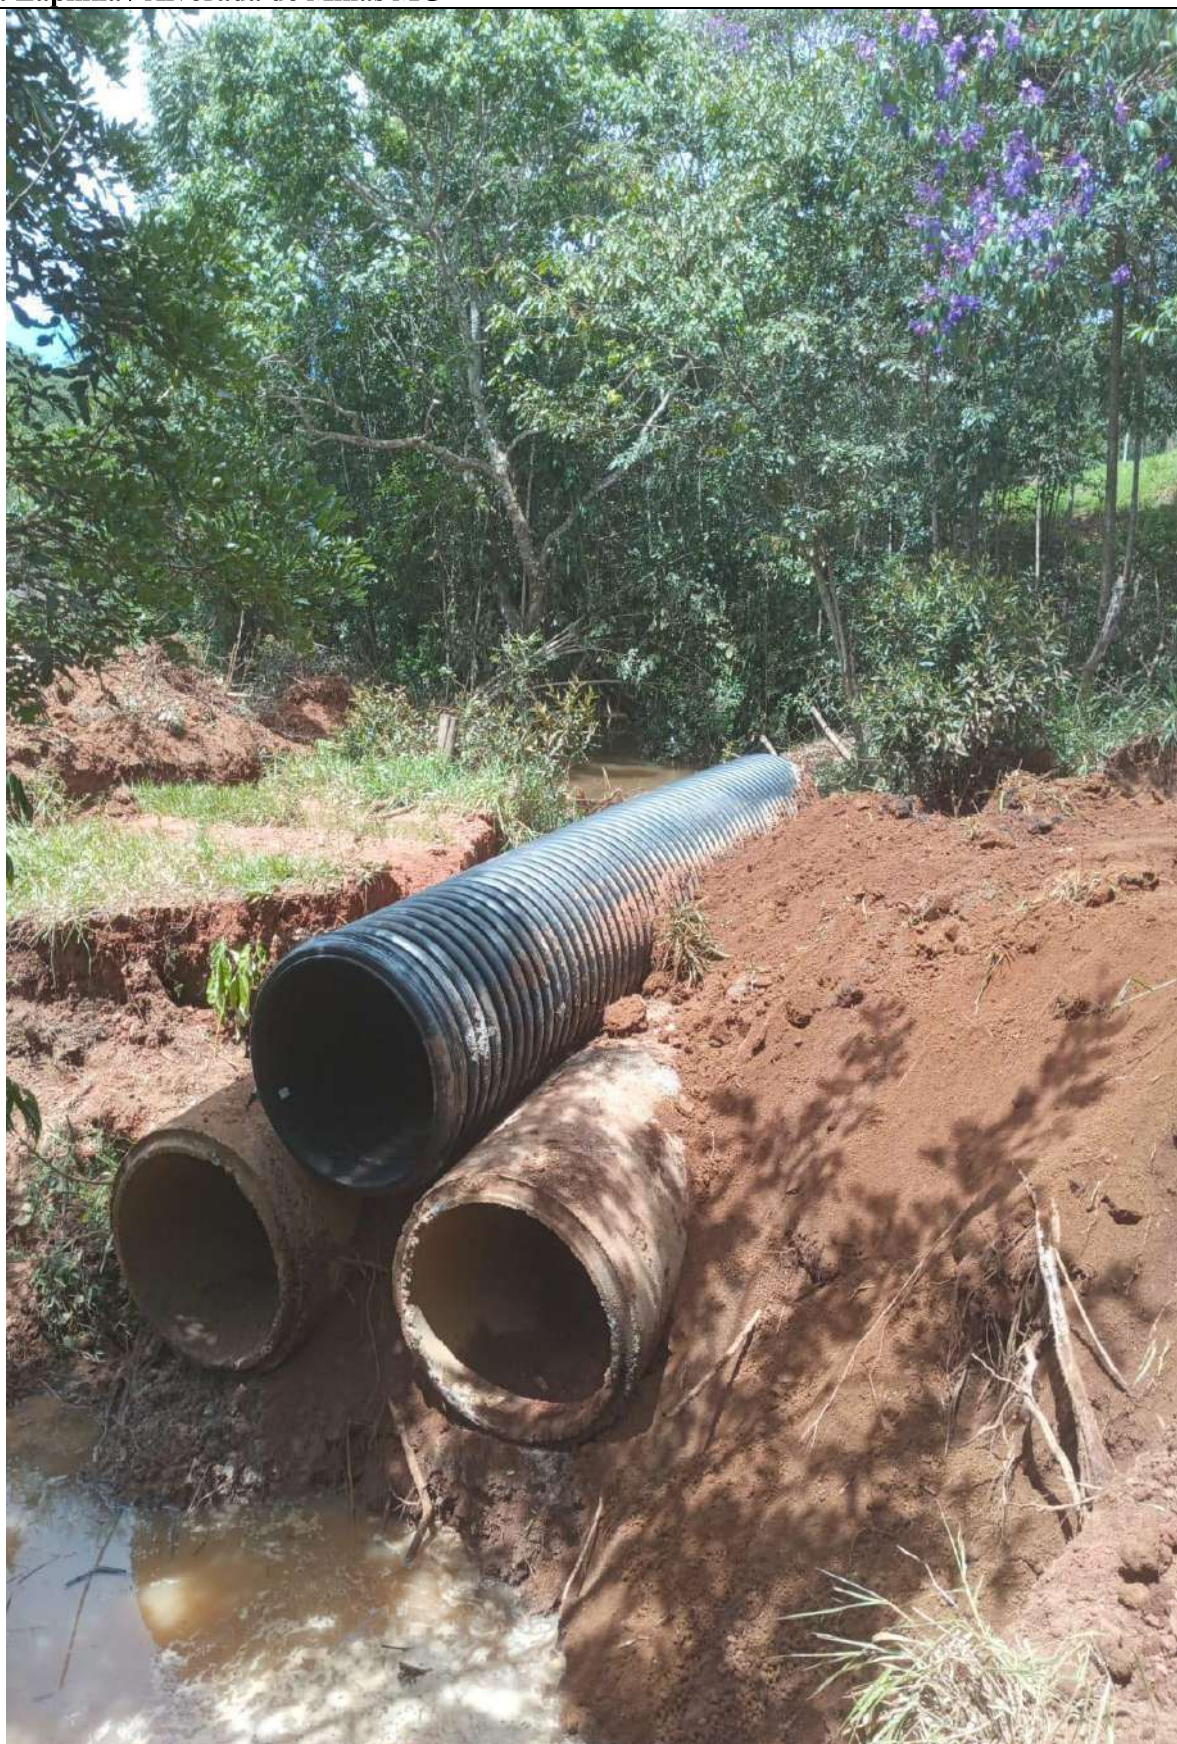
Local : Lapinha / Alvorada de Minas MG

Instalação das manilhas e tubo PDA

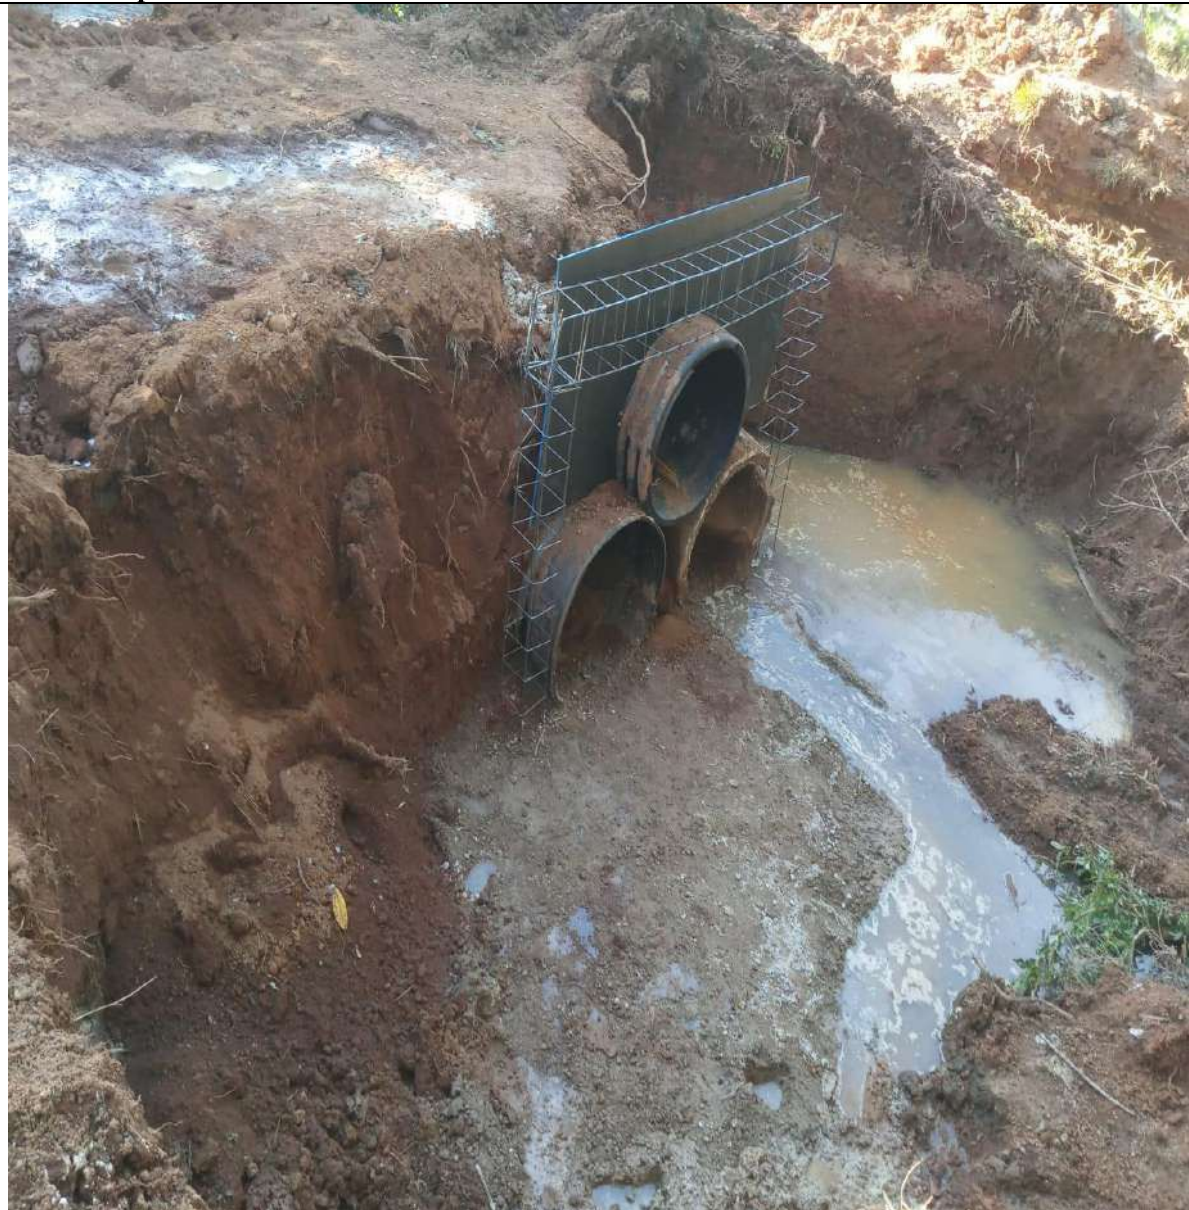
Local : Lapinha/ Alvorada de Minas MG

Montagem das ferragens para ala das manilhas e tubo

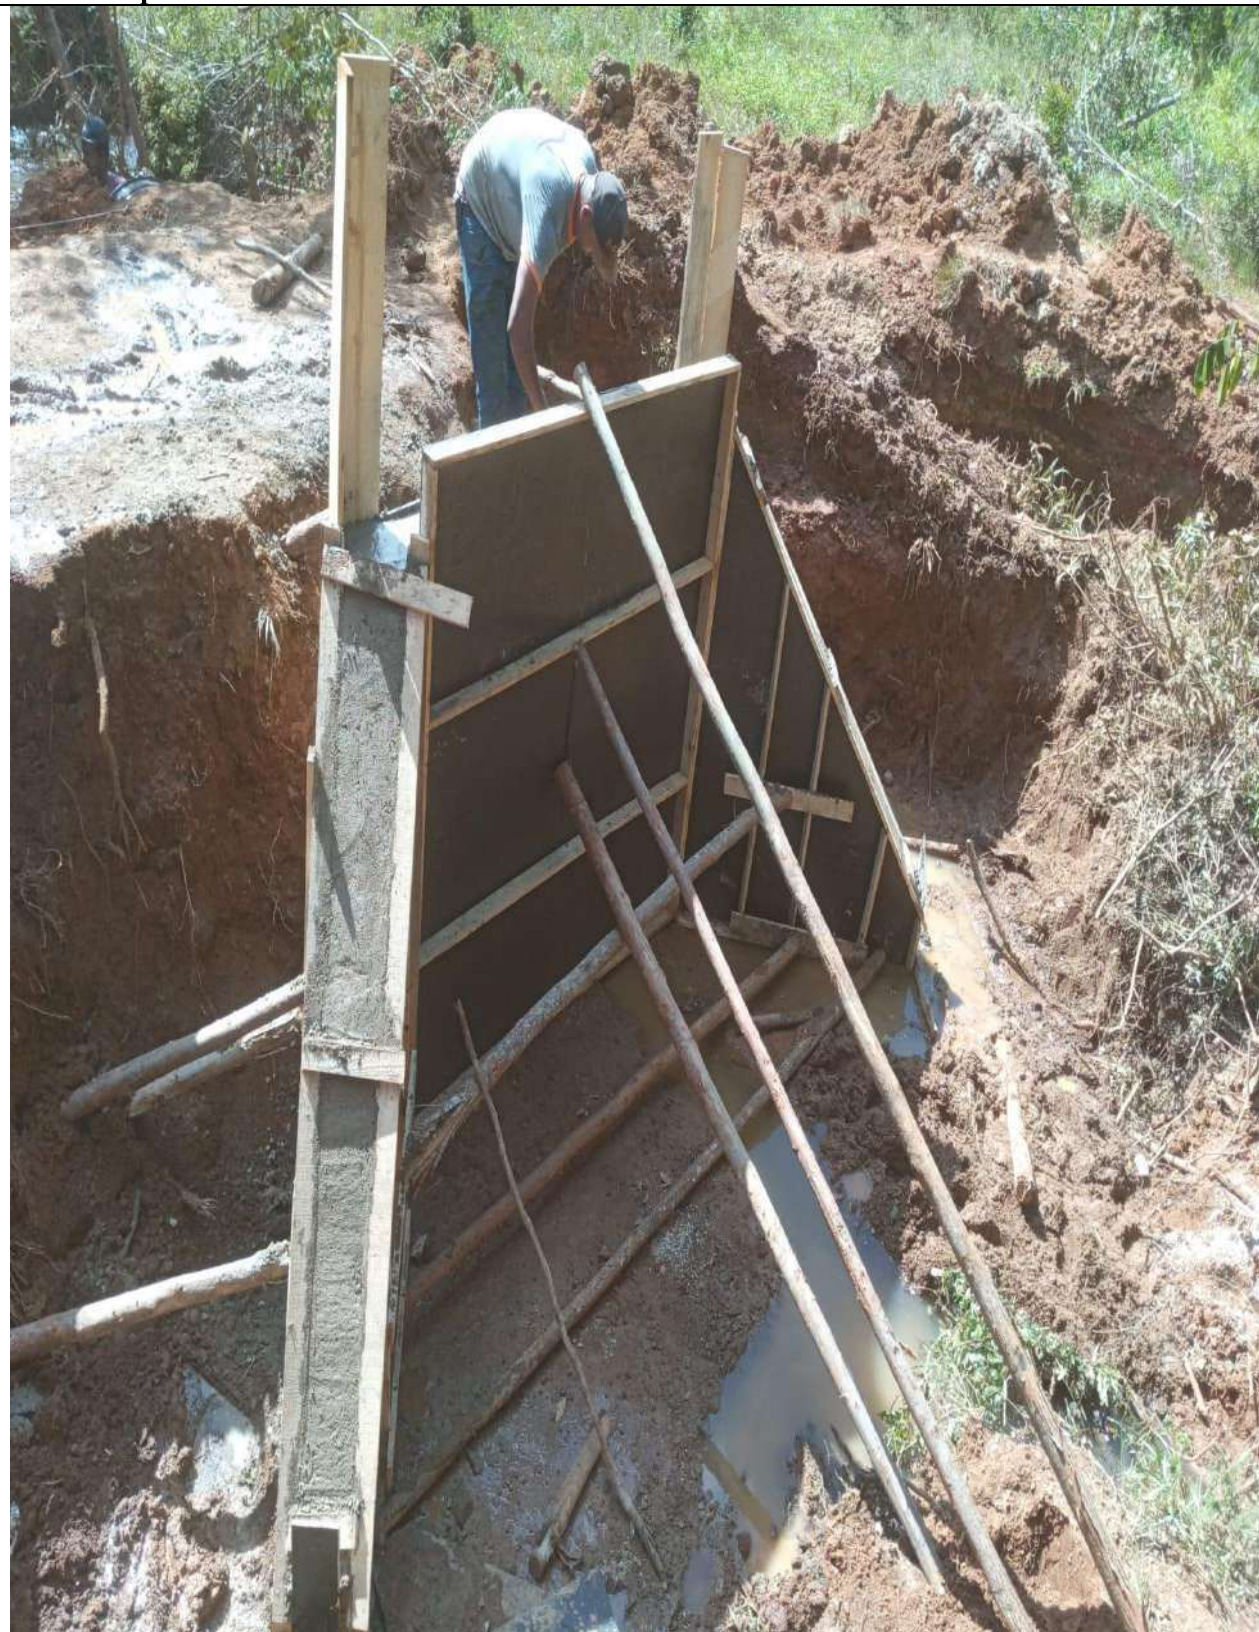
Local : Lapinha/ Alvorada de Minas MG

Montagem da forma e Concretagem

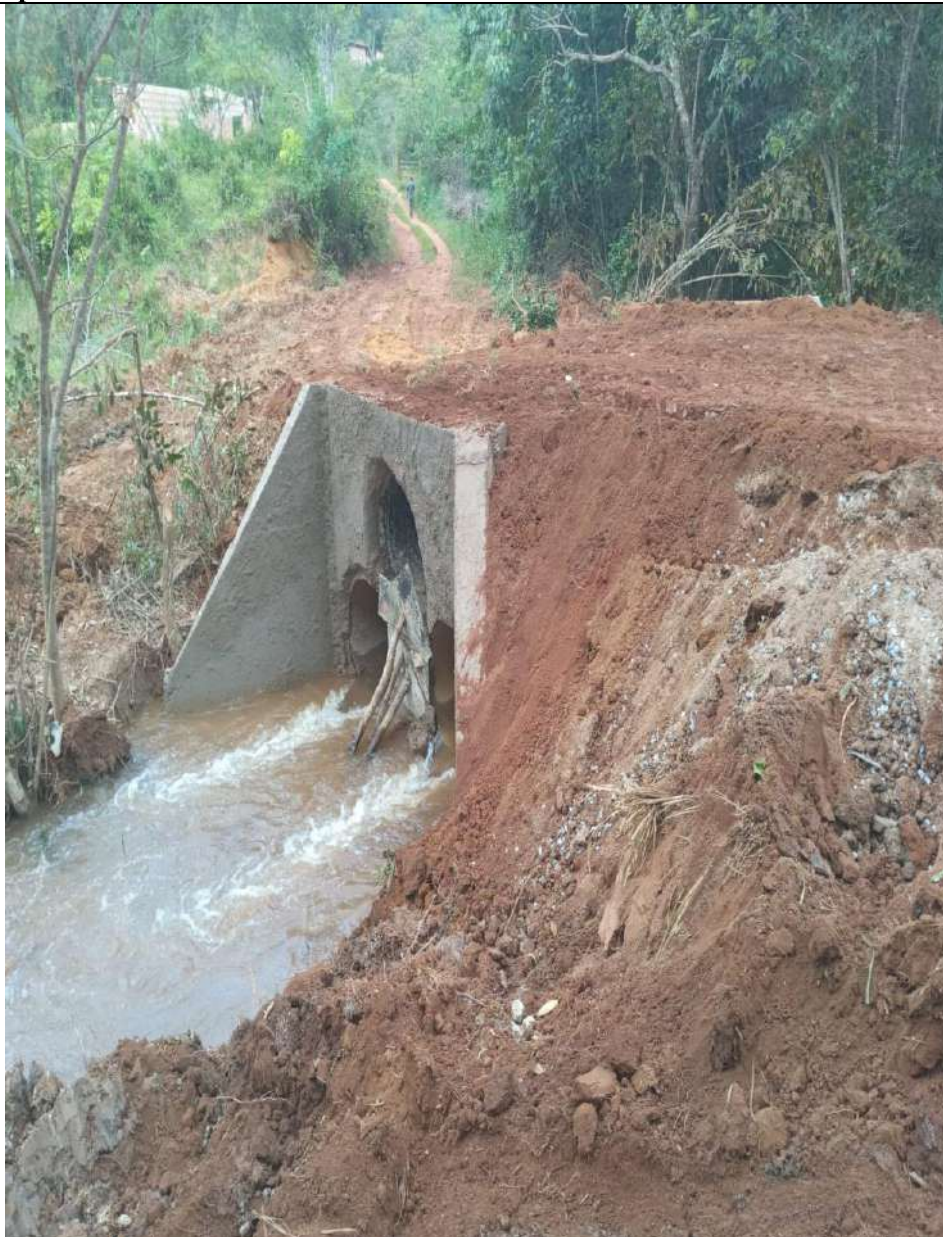
Local : Lapinha/ Alvorada de Minas MG

Aterro e compactação

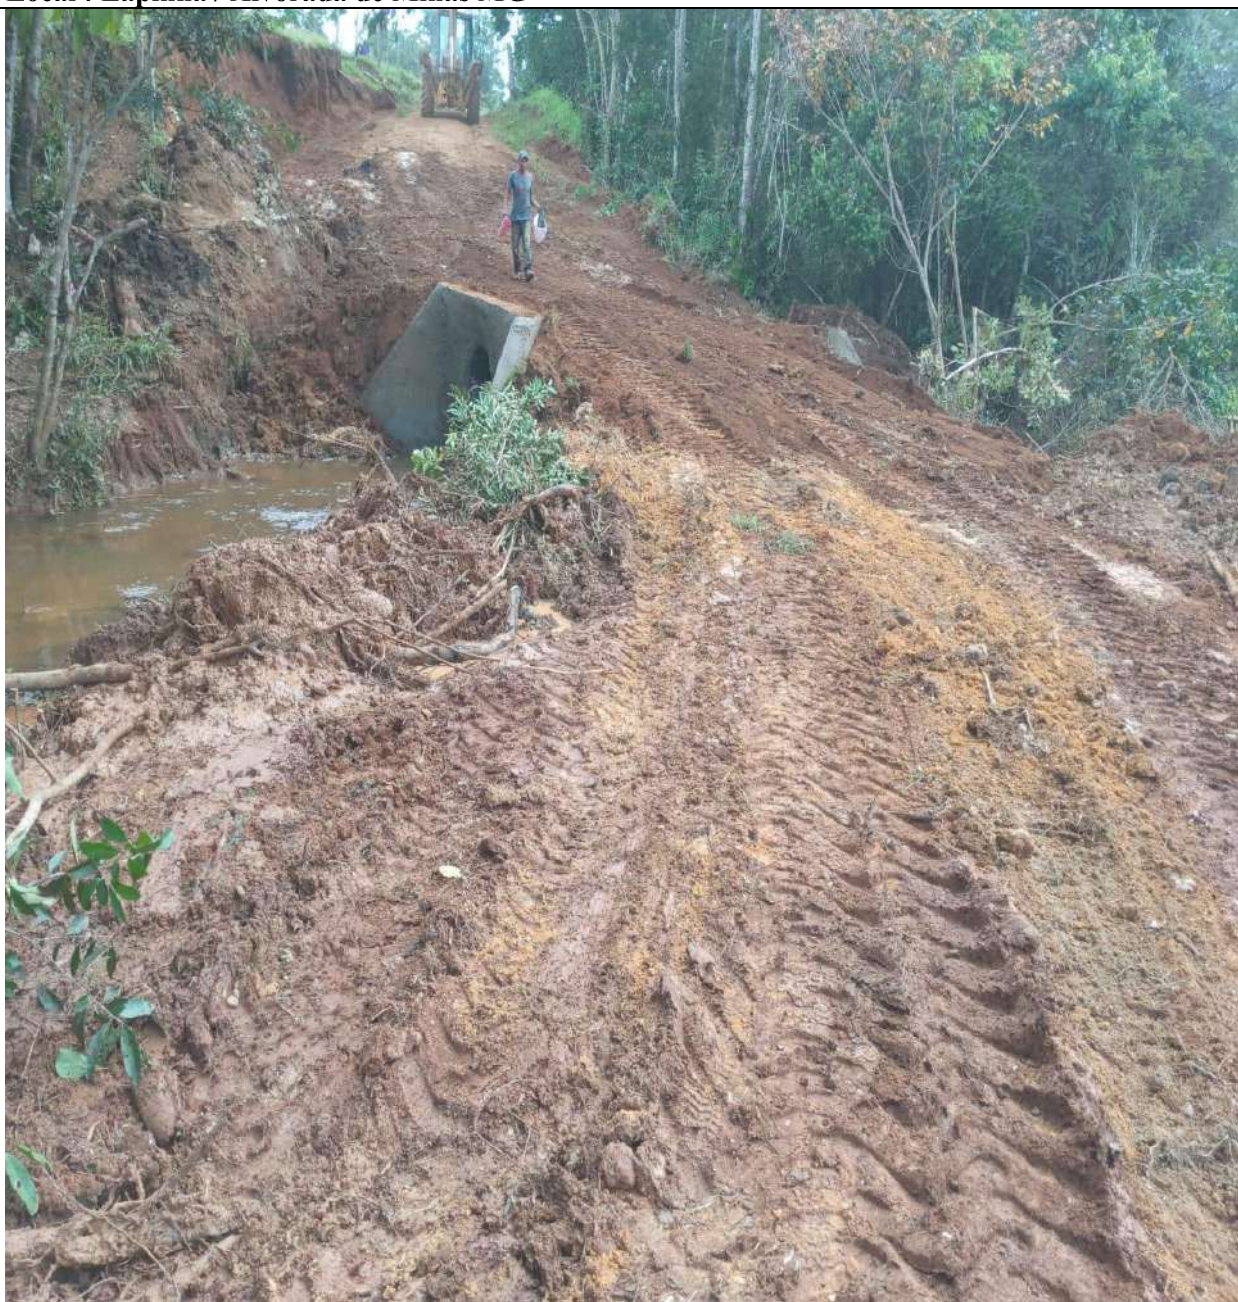
Local : Lapinha / Alvorada de Minas MG

Conclusão da obra

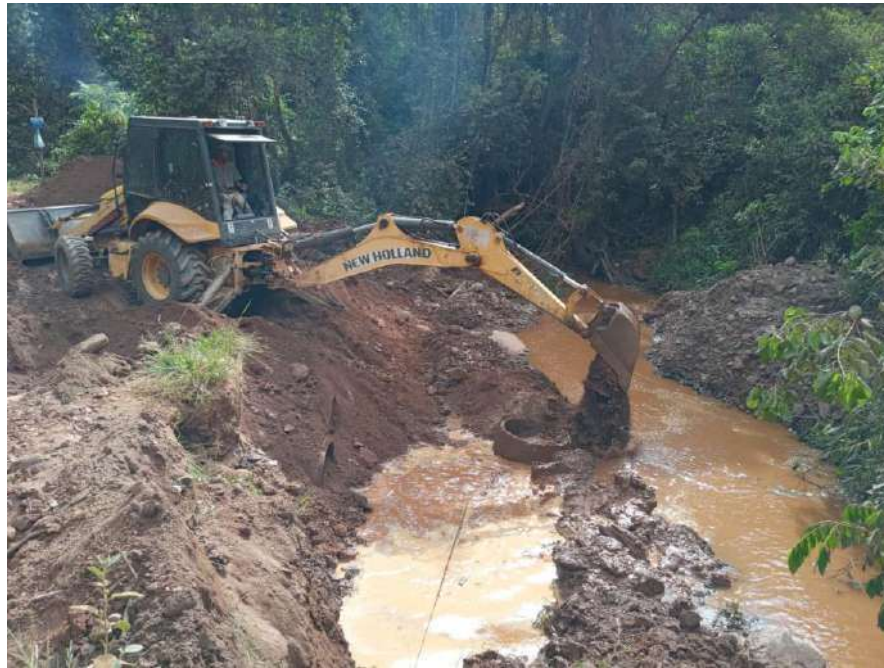
Local: Rua Descoberto

Limpeza do terreno

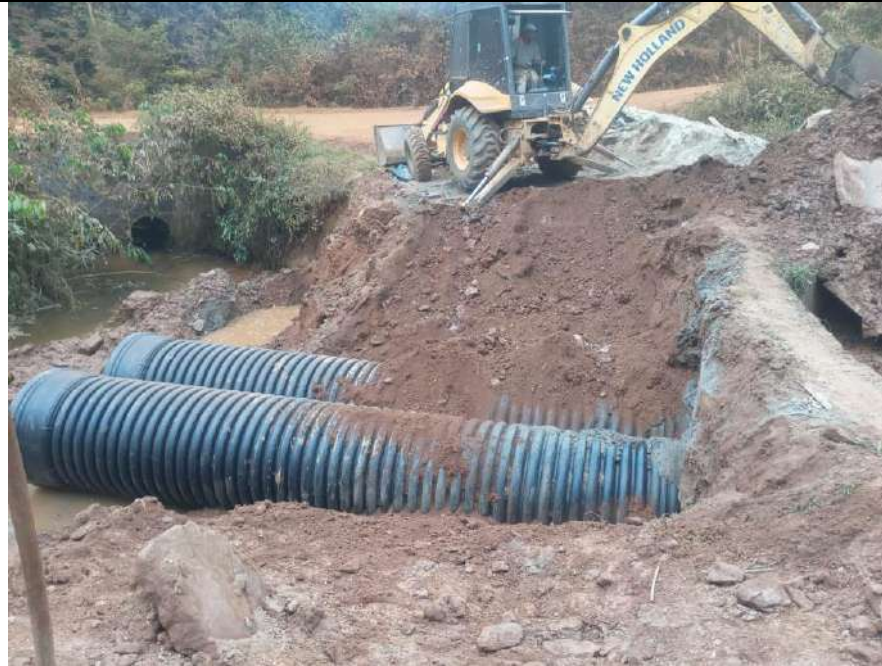
Local: Descoberto

Instalação dos Tubos PAD

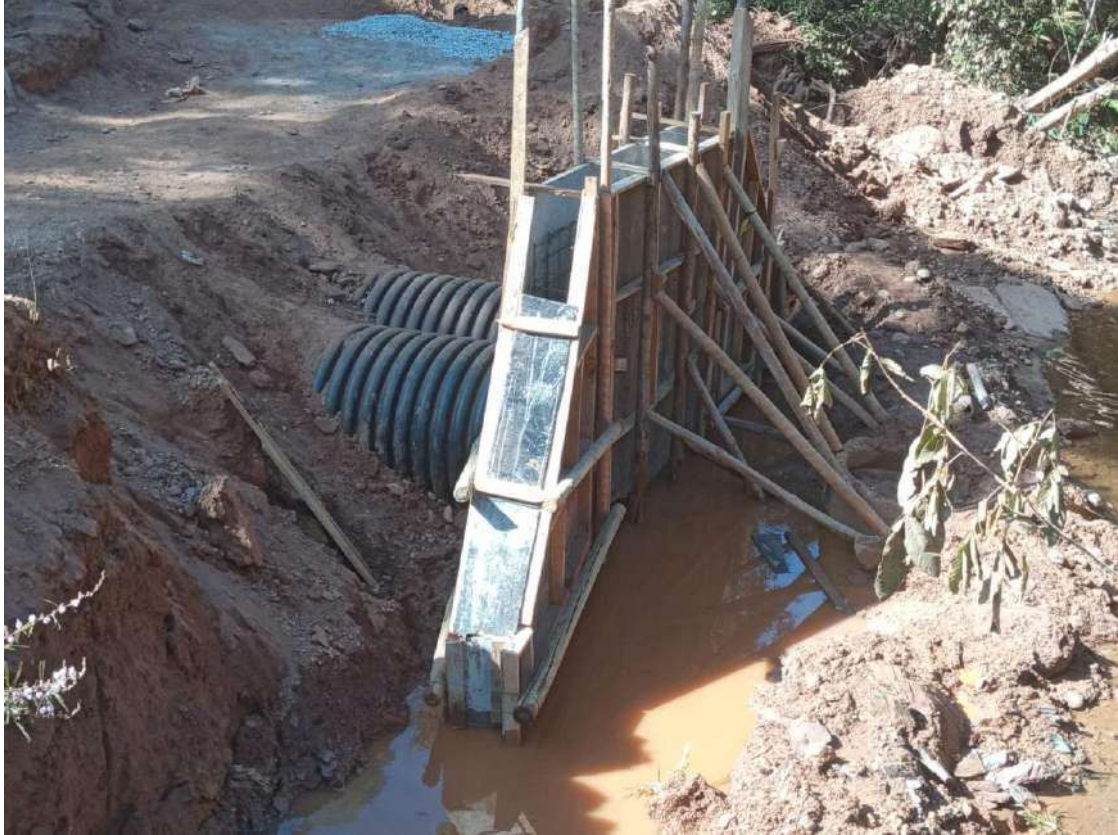
Local: Descoberto

Montagem das ferragens para ala dos Tubos PAD

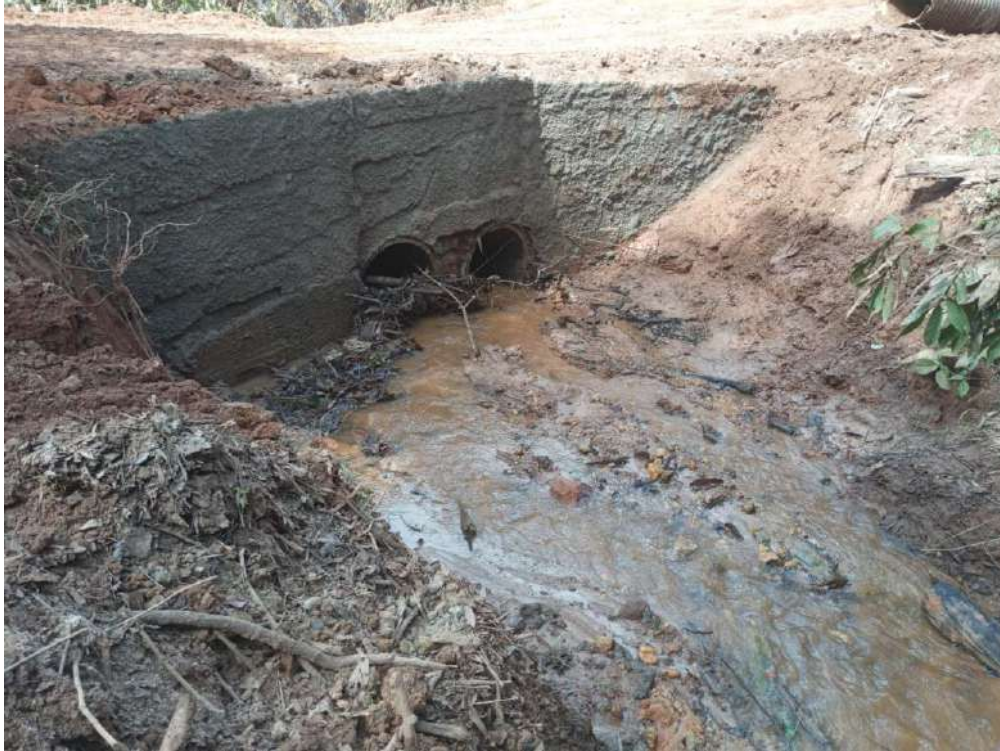
Local: Descoberto

Concretagem das alas dos tubos PAD

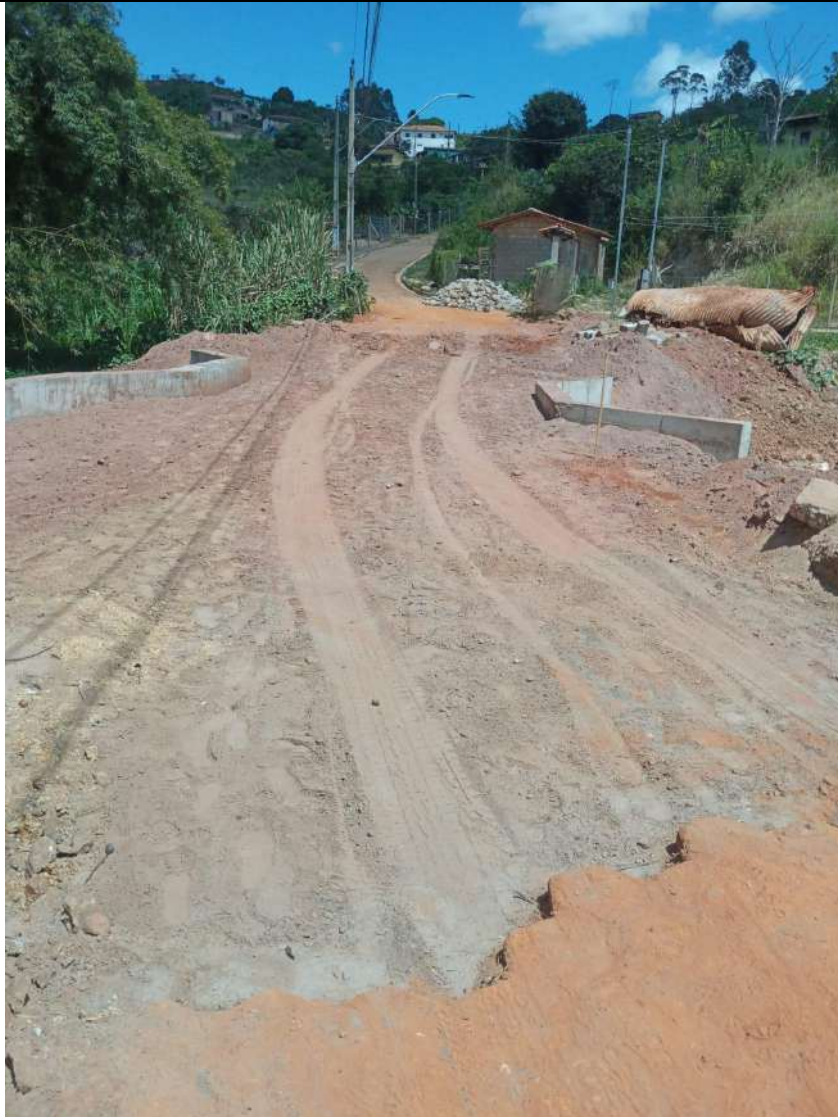
Local: Rua José Verissimo

Aterro e compactação da obra- Conclusão

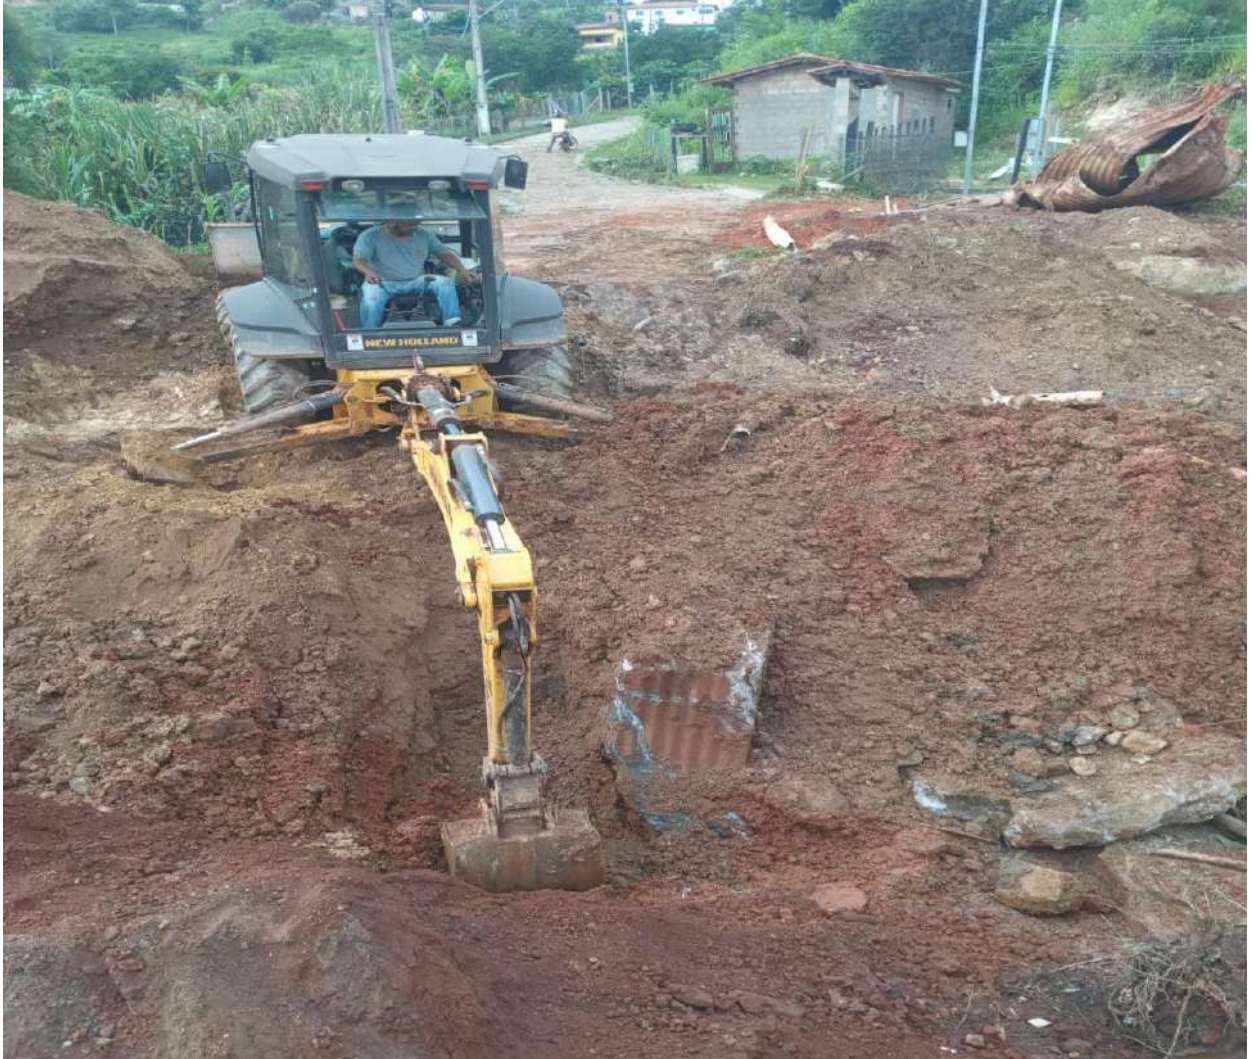
Local: Rua Padre Francisco Xavier- Itapanhoacanga

Limpeza do terreno/Remoção do tubo de ferro existente

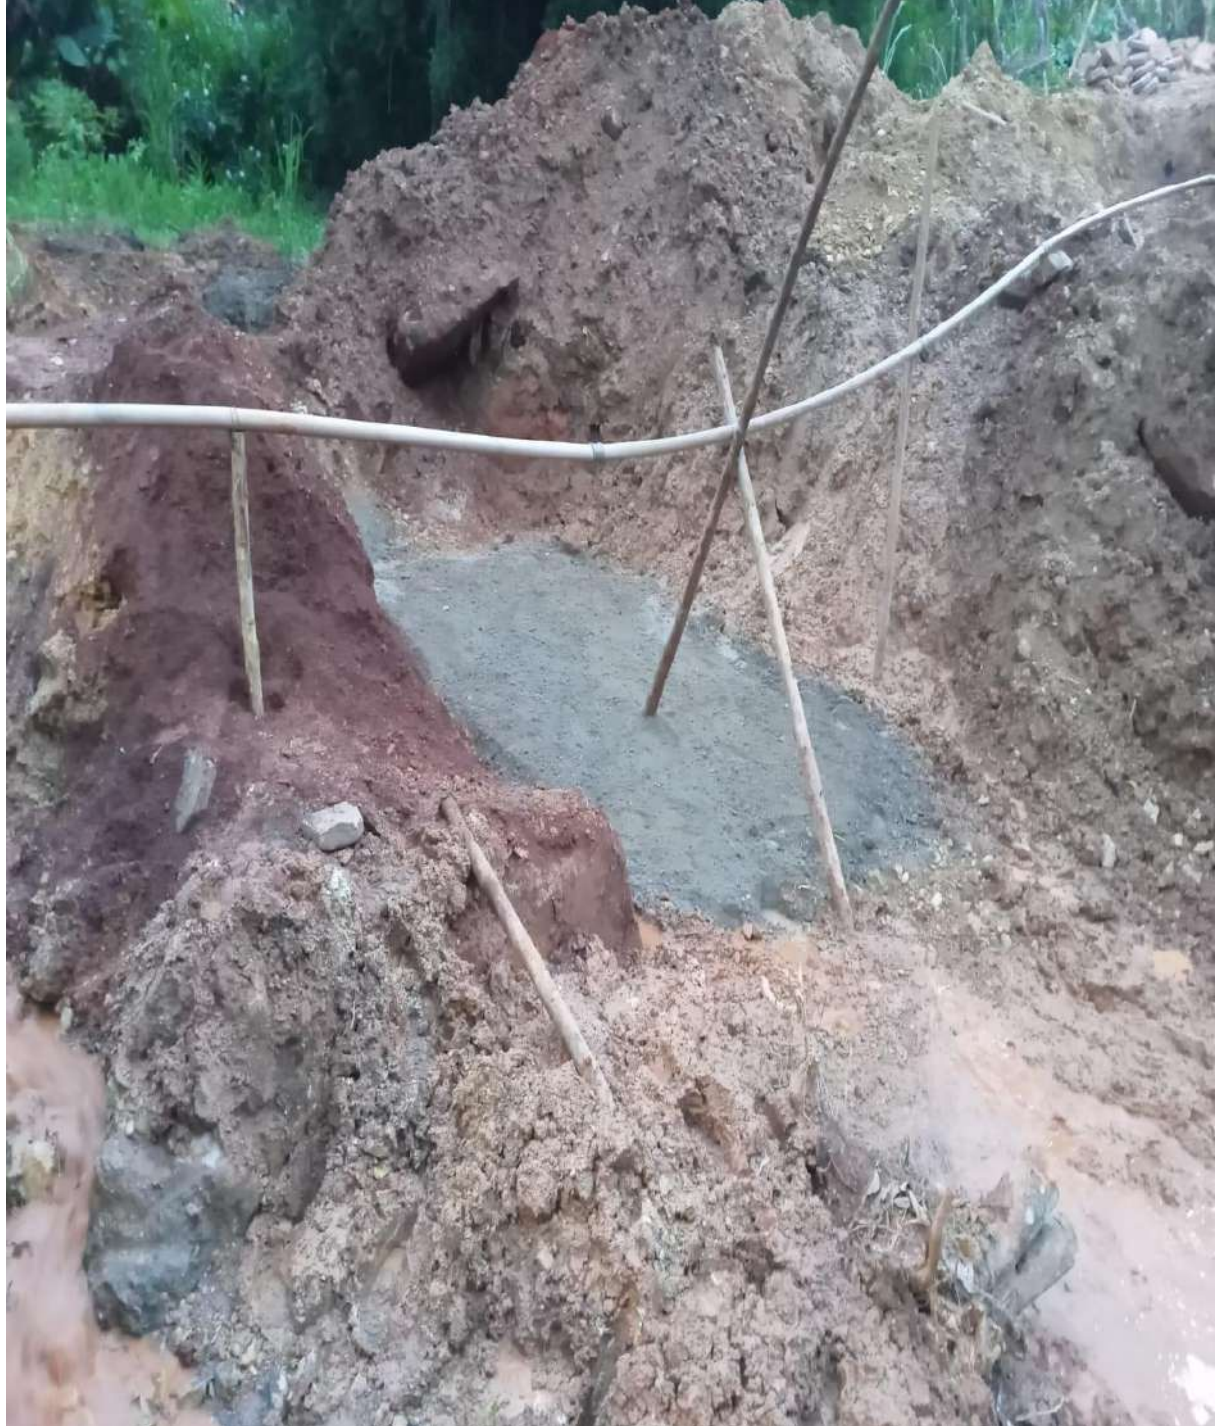
Local: Rua Padre Francisco Xavier- Itapanhoacanga

Base para recebimento dos Tubos PAD

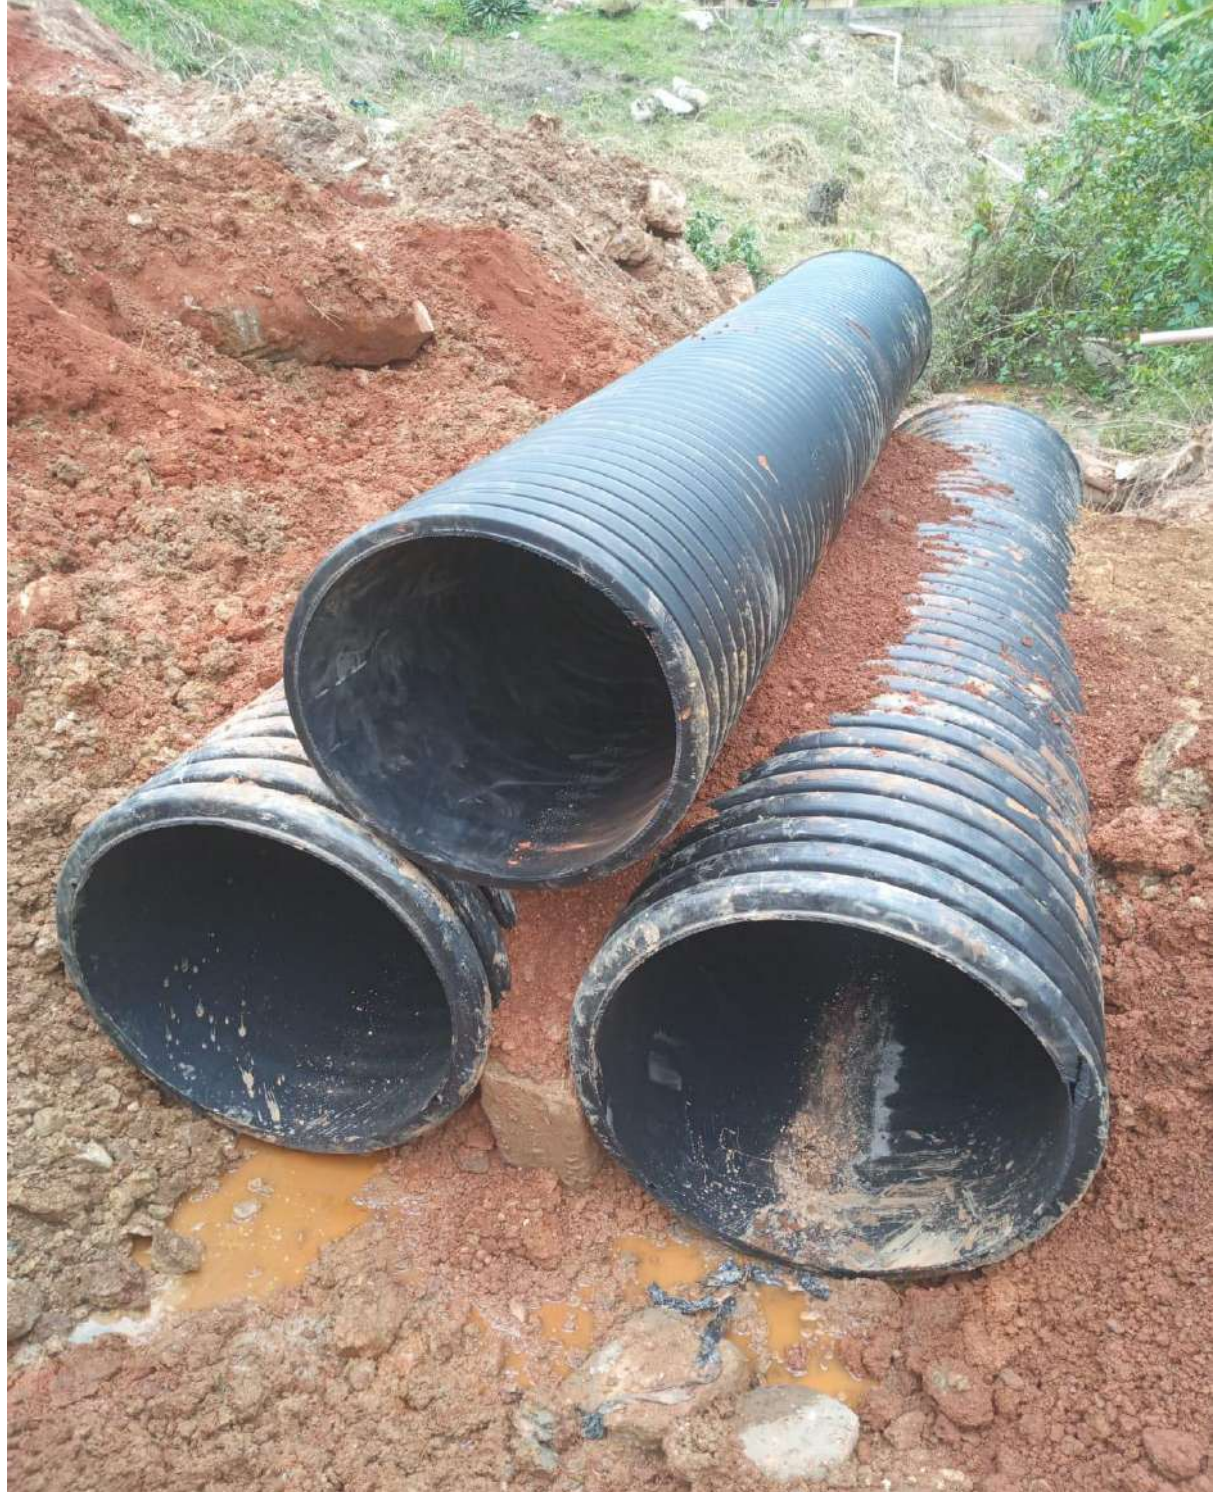
Local: Rua Padre Francisco Xavier- Itapanhoacanga

Instalação de Tubo PAD

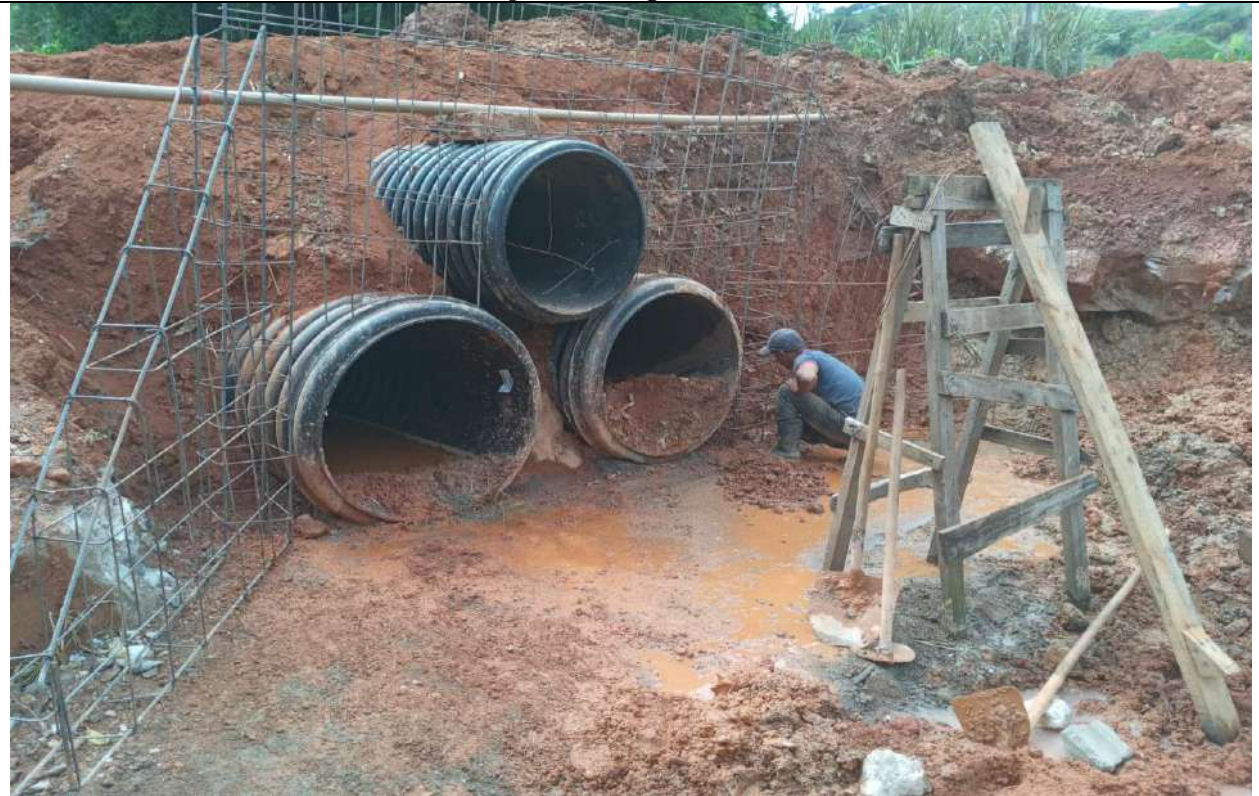
Local: Rua Padre Francisco Xavier- Itapanhoacanga

Montagem das ferragens para ala dos Tubos PAD

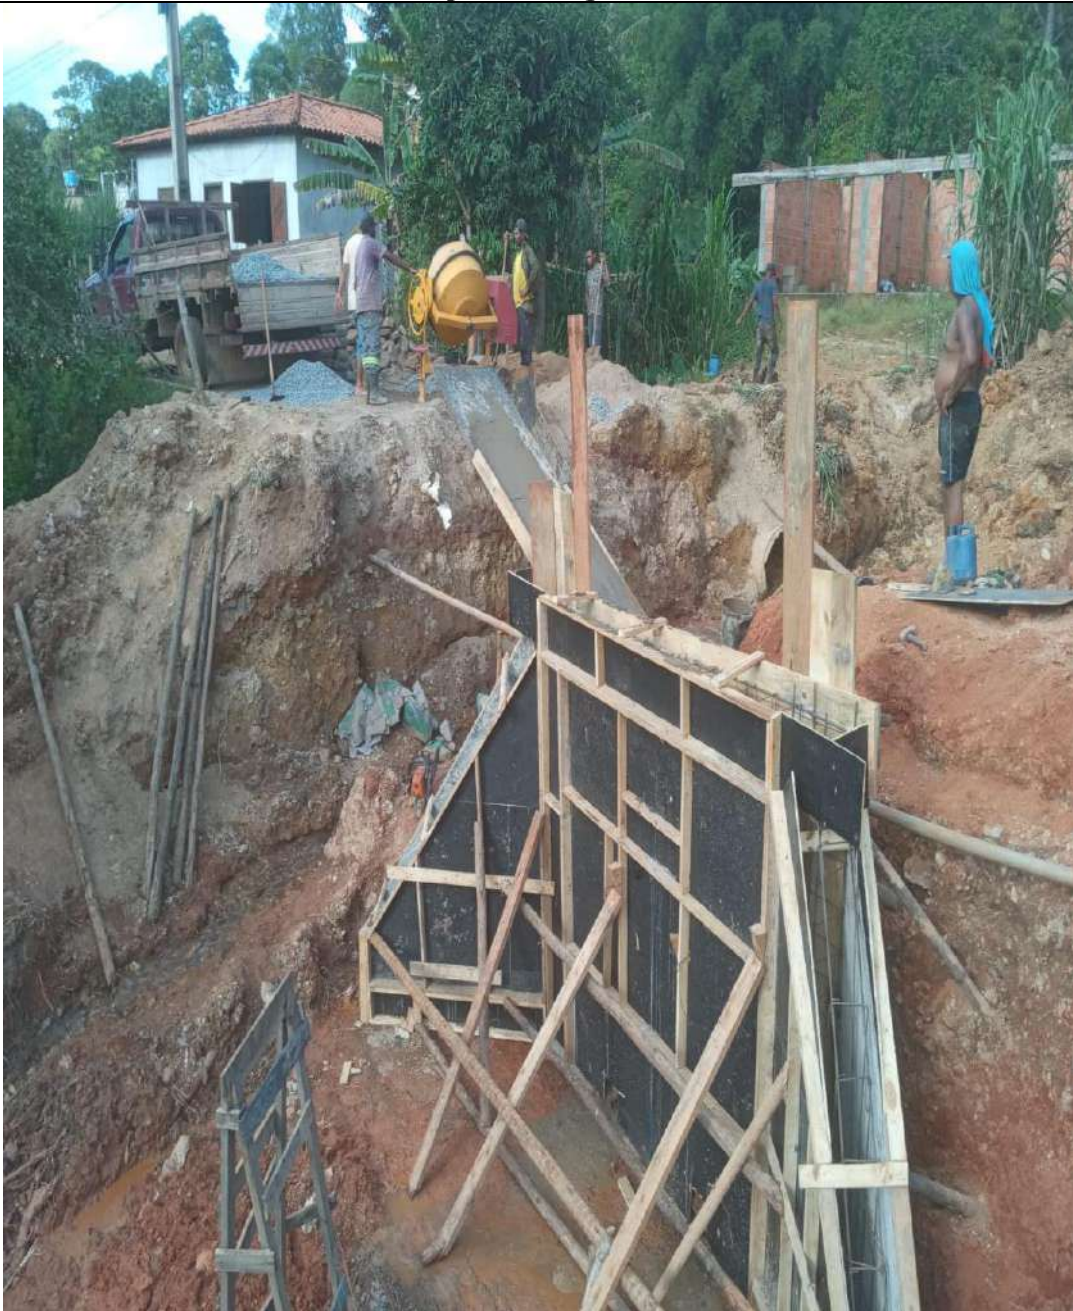
Local: Rua Padre Francisco Xavier- Itapanhoacanga

Montagem de forma e Concretagem

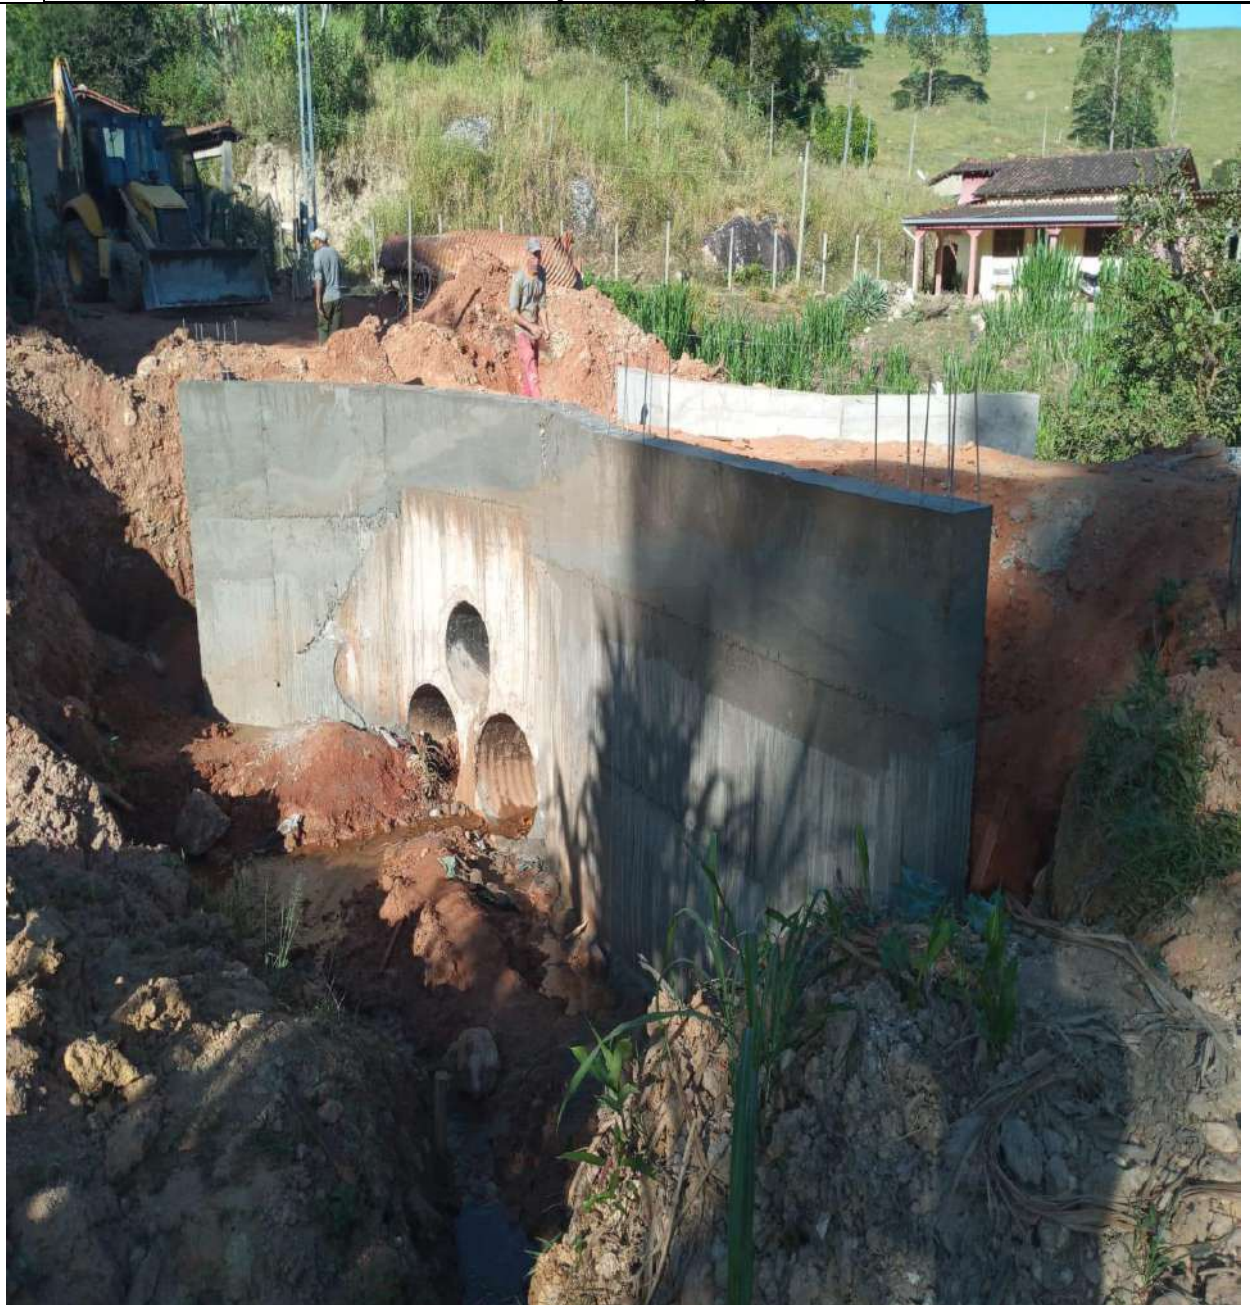
Local: Rua Padre Francisco Xavier- Itapanhoacanga

Concretagem das alas dos tubos PAD
