RELATORIO FOTOGRÁFICO – Data: 27/03/2023 a 03/04/2023 –ALVORADA DE MINAS

MARCELO MUNNO SANTOS E CIA LTDA-
ME

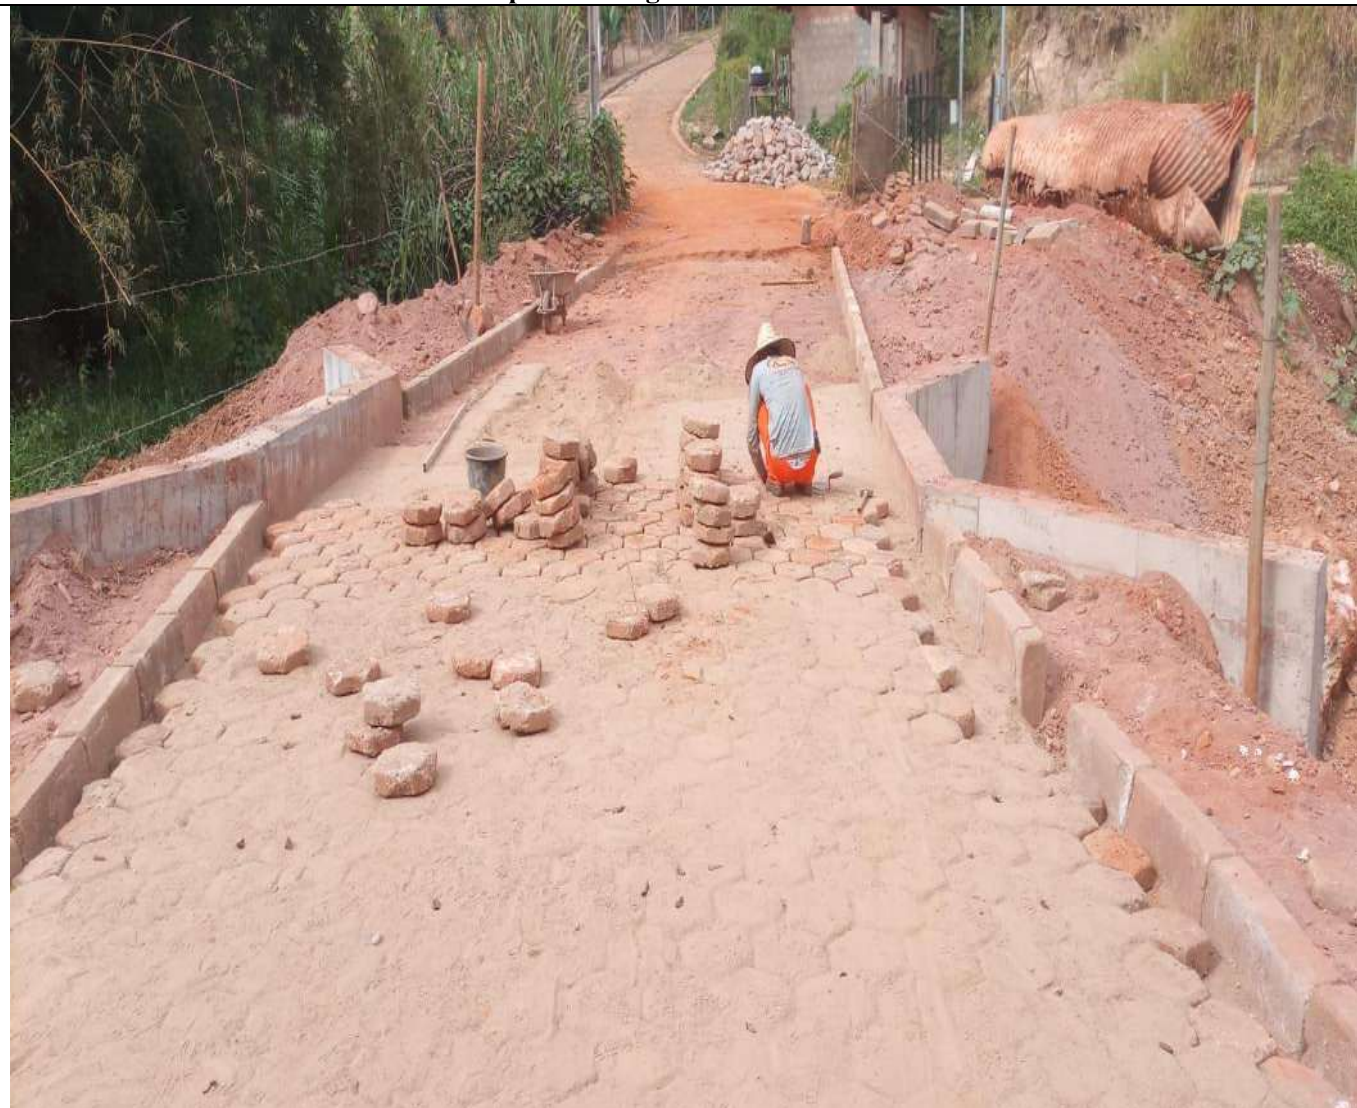
Local: Rua Padre Francisco Xavier- Itapanhoacanga

Conclusão da obra com calçamento
